Elastische acrylaatvloer

Parfum- en cosmeticawinkelketen ICI Paris had voor haar centrale magazijn het oog laten vallen op een voormalige autofabriek in Vilvoorde, een voorstad van Brussel. De oorspronkelijke vloer was echter erg onregelmatig, vertoonde veel gaten, scheuren en oneffenheden en was bovendien te glad voor heftruckverkeer. Multipox Industriële en Decoratieve Vloeren uit Zwolle bracht een elastische acrylaatvloer tegen scheurvorming en een routeplan aan.

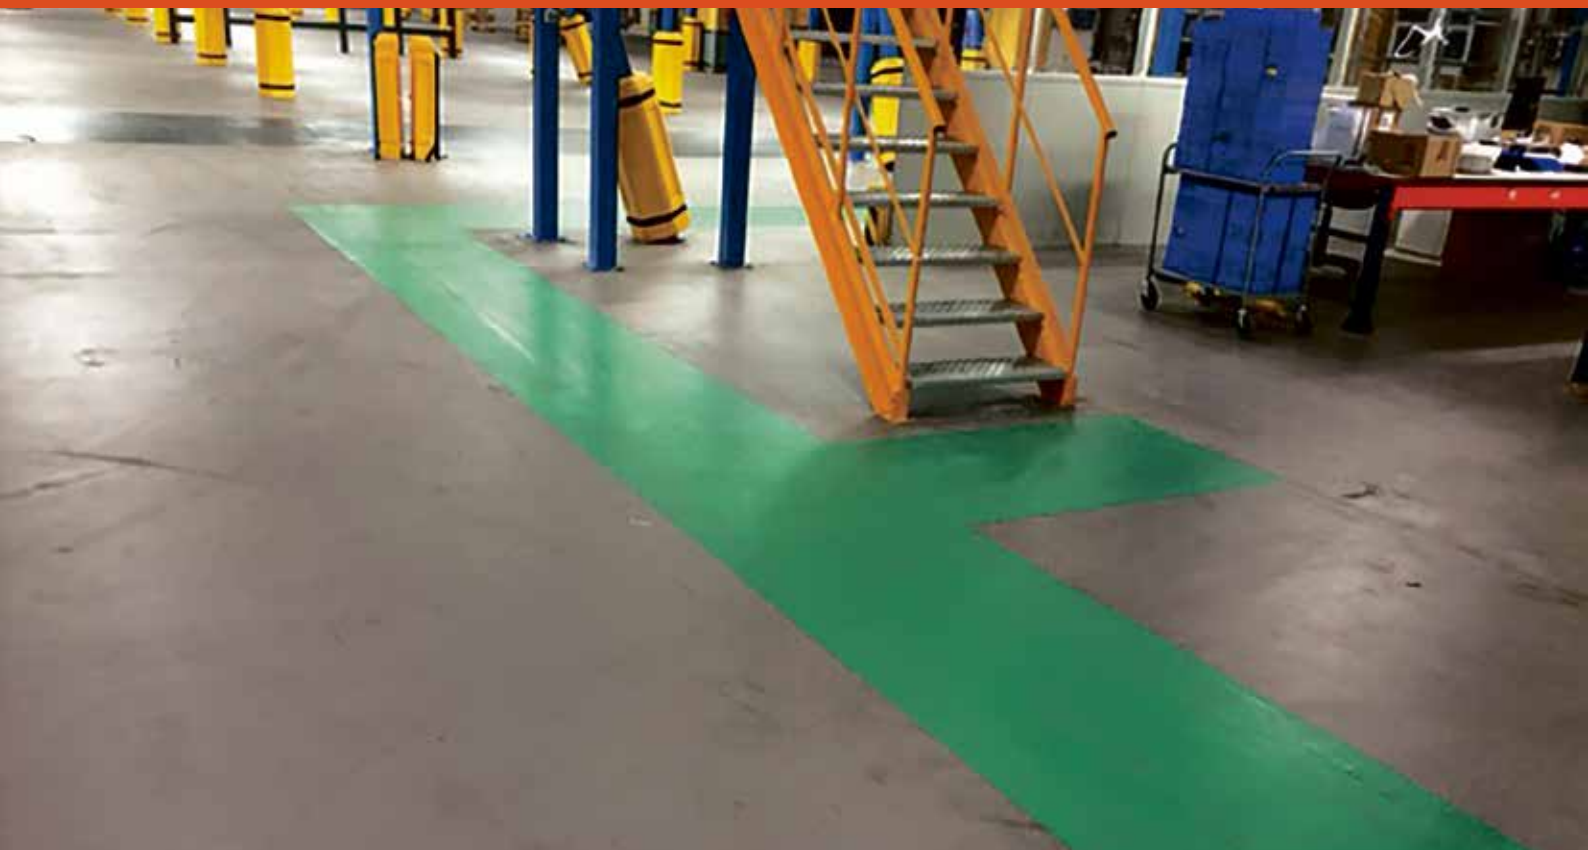
- 1 Parfum- en cosmeticawinkelketen ICI Paris koos voor haar centrale magazijn voor een elastische acrylaatvloer.
- 2 De opdracht van ICI Paris XL luidde: een nieuwe, scheurvrije kunststofvloer met een routeplan.
- 3]Voor een optimale aanhechting van de nieuwe vloer heeft het bedrijf uit Zwolle de oude vloer eerst stofarm gestraald en diamantgeslepen.

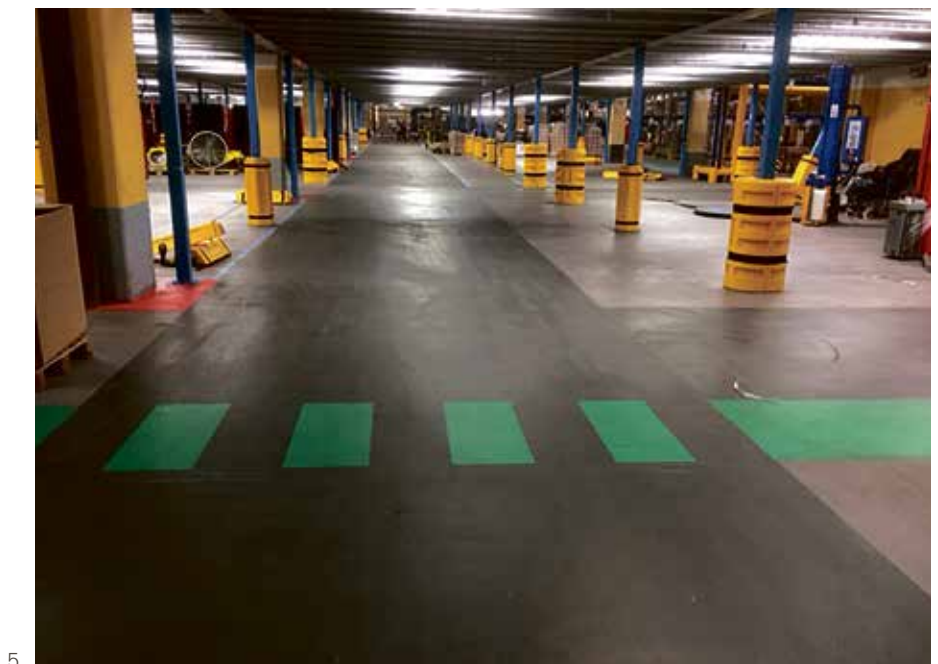
- 4 Remco Meiberg, managing director van Multipox Industriële en Decoratieve Vloeren: “De Polyac Acrylaatvloer van onze fabrikant Resiplast uit het Belgische Wommelgem is een hard elastisch vloersysteem dat zeer duurzaam is en bovendien slijt- en stootvast. Het scheurt of schilfert niet en heeft een zeer korte hardingstijd.”
- 5 Het bedrijf uit Zwolle heeft ook de belijning aan moeten brengen.
- 6 Multipox kon alleen in de weekenden het werk uitvoeren. In totaal elf weekenden was de klus geklaard.
