Elastische acrylaatvloer

Parfum- en cosmeticawinkelketen ICI Paris had voor haar centrale magazijn het oog laten vallen op een voormalige autofabriek in Vilvoorde, een voorstad van Brussel. De oorspronkelijke vloer was echter erg onregelmatig, vertoonde veel gaten, scheuren en oneffenheden en was bovendien te glad voor heftruckverkeer. Multipox Industriële en Decoratieve Vloeren uit Zwolle bracht een elastische acrylaatvloer tegen scheurvorming en een routeplan aan.

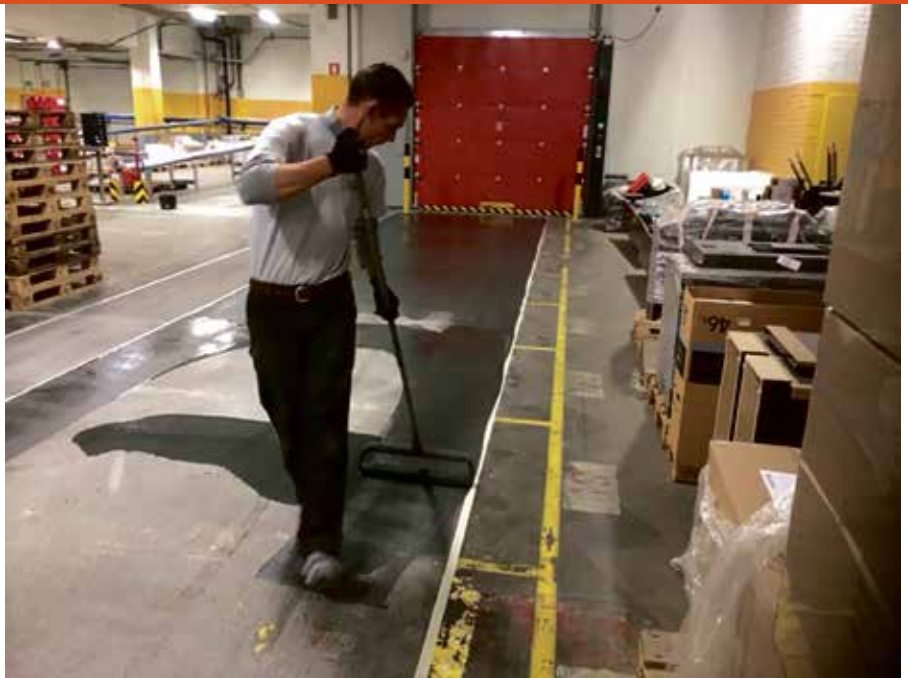
- 4 Remco Meiberg, managing director van Multipox Industriële en Decoratieve Vloeren: “De Polyac Acrylaatvloer van onze fabrikant Resiplast uit het Belgische Wommelgem is een hard elastisch vloersysteem dat zeer duurzaam is en bovendien slijt- en stootvast. Het scheurt of schilfert niet en heeft een zeer korte hardingstijd.”
- 5 Het bedrijf uit Zwolle heeft ook de belijning aan moeten brengen.
- 6 Multipox kon alleen in de weekenden het werk uitvoeren. In totaal elf weekenden was de klus geklaard.
